【TV1300コインシュート 一部製造不良について】

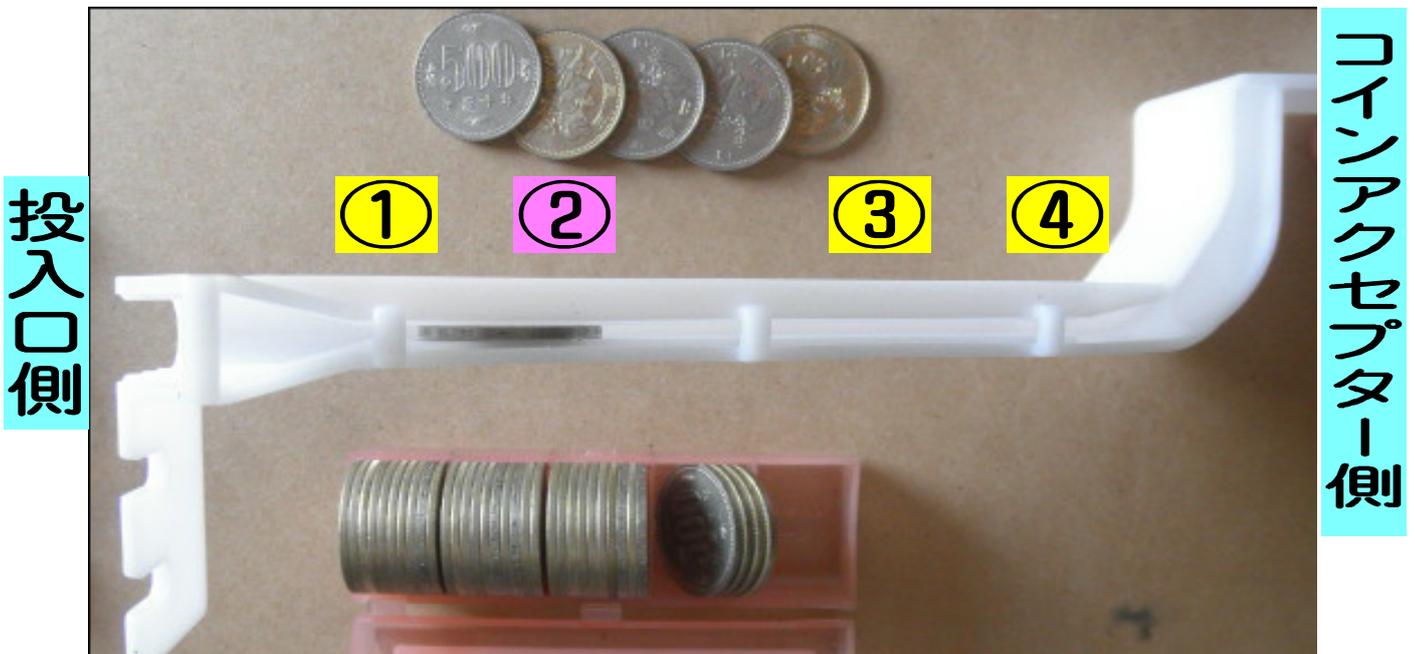
■不具合発生詳細 2013年9月17日 TV1300 (97N3010006)
シュート途中にて500円硬貨詰まる。
現地にて約30枚通過させ 2枚にて再現
(投入回転方向の角度にて 正常に通過することも有る)
目視 及び 平面机上にて 変形認められず
暫定処置として 中間接合部を切り離し ライターで熱し 幅を広げる

■新品部品にて調査 2013年9月28日
クボタより新品部品手配し 机上にて500円硬貨を通した所
現地不具合機と 同様に 以下写真で詰まりが発生
使用した500円40枚中6枚にて再現
ただし500円の回転角度によっては普通に通過することも有り

■新品シュート購入し スキマ実測値 シクネスゲージ使用
500円硬貨の厚み 約1.80mm (公称値)
①入口 2.15mm
②区間1 1.85mm <- 明らかに狭い
③区間2 2.00mm
④出口 2.35mm

■メーカー報告 9月28日 クボタへ (Eメール)
■メーカー回答 10月2日電話にて回答有り
一部ロットにて 成形不良が有りましたが
現在是对応済み

■考察
暫定的に 加熱して広げ整形する もしくは
上部へ幅4mm、深さ1mmの部材で強制固定
